Chouette, depuis le temps que je souhaitais avoir une alimentation 516F-2 en réserve; y a plus qu'à. L'objet de toutes les convoitises arrive un matin dans un emballage approximatif qui a pris toutes les formes au fur et à mesure de ses étapes dans les centres postaux.

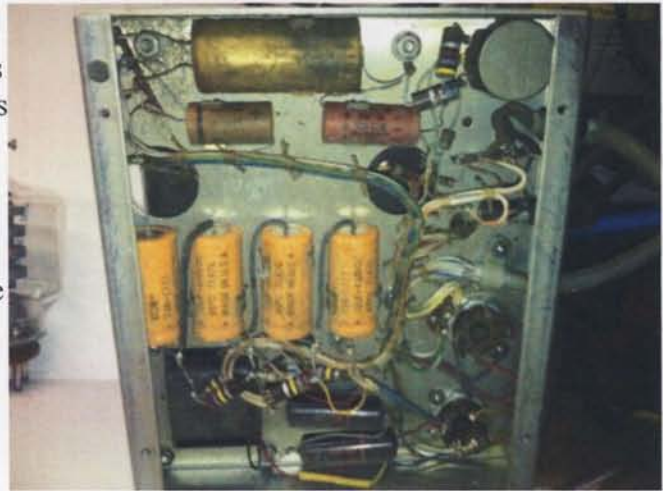
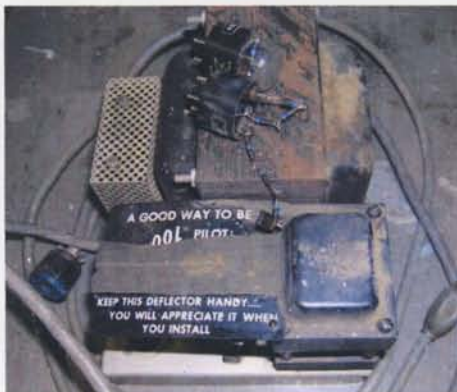
Déballé, il a l'air intact ou du moins identique à la photo de départ montrant la partie composants avec ses condensateurs dans tous les sens, les fils et les résistances de puissance.

« Couldn't test it » qu'il avait dit ! C'est sûr, la partie solid state est à refaire et puis il y a tous ces condensateurs 450V 30mmF supplémentaires scotchés bizarrement sur une plaque de plastique noir. Je m'attends au pire.

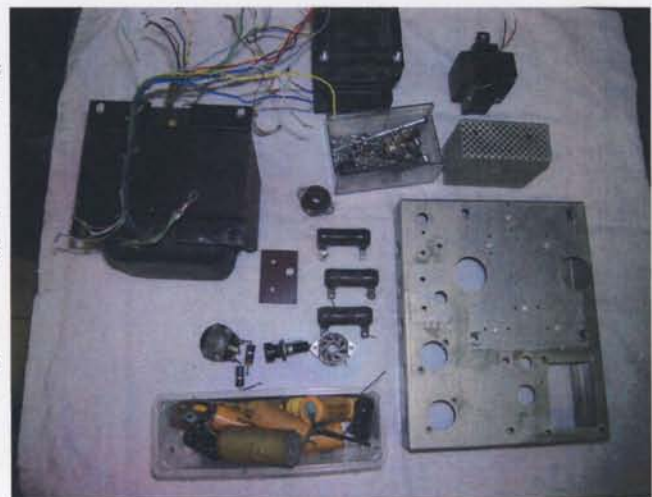
Le châssis nu est mis à tremper avant d'être nettoyé à grande eau.

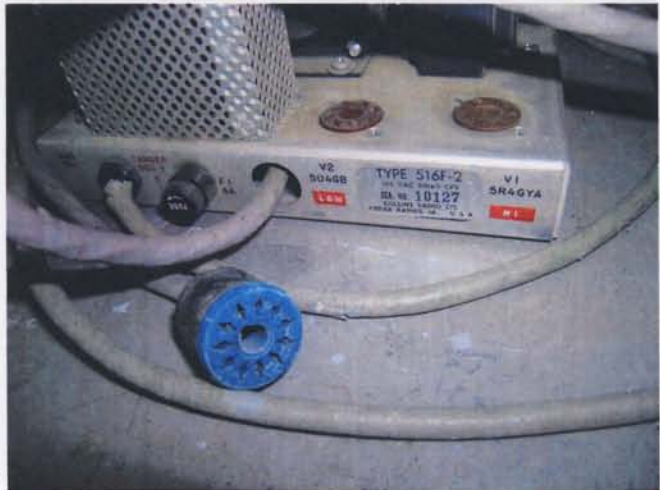
Le passe fil du câble multi conducteurs est absent, par chance il m'en reste un dans une de mes nombreuses boites. Les résistances de puissance de 25 kOhms 25 W sont mal en point; Leeds radio de New York va m'en envoyer une paire.

Le redresseur au sélénium a été remplacé par une diode, va falloir en fabriquer un à l'identique dans un tube pvc carré.

Les condensateurs sont encore d'origine et recouverts d'une pellicule collante, KE9PQ m'en fera parvenir un jeu de remplacement. Le cordon est abîmé va falloir le reprendre aussi et se remettre à faire des frètes comme on me l'a appris il y a bien longtemps.

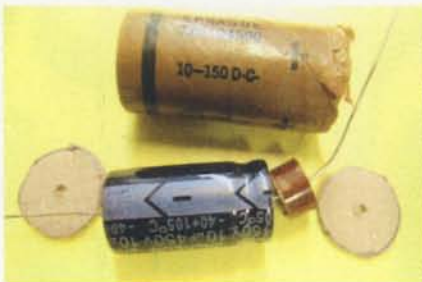
L'idée de remettre du solid state est peu à peu abandonnée. Idem pour celle de tout mettre sur bornier. On va essayer de respecter au mieux la configuration originale. Seule entorse le rajout d'un relais au dessus de L3 et un circuit de masse pour C4-5-6-7.

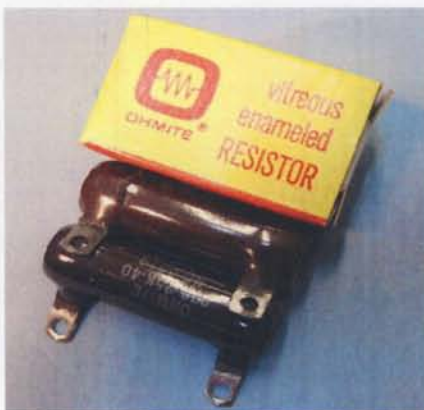
C6 et C7 sont remplacés en insérant les neufs dans l'emballage des anciens. Pour C2-C3-C4 je récupère l'étiquette thermo formée jaune originale pour la clipser sur les nouveaux condensateurs. Ceux de Surplus sales of Nebraska ont la

bonne taille, j'en ai fait la remarque à KE9PQ qui m'a répondu qu'il essaierait de trouver une solution, les siens étant des 33UF 450V plus petits d'où les colliers plastiques pour les maintenir dans leur berceau.

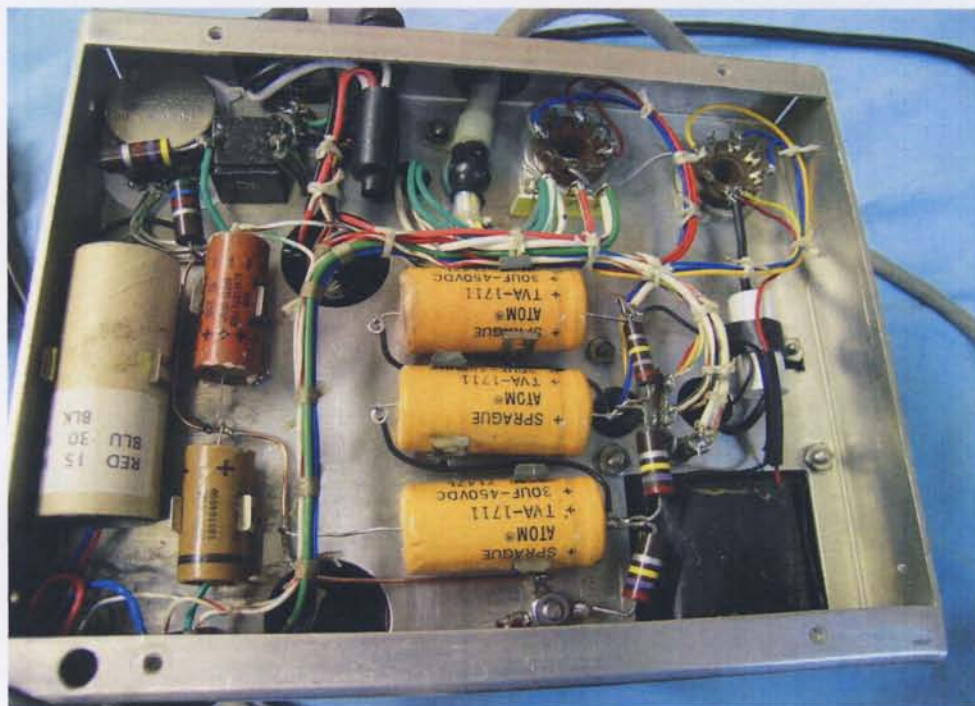
R4 et R5 arrivent rapidement de chez Leeds radio identiques à celles d'origine dont l'enrobage céramique a souffert au point de voir le fil résistif.

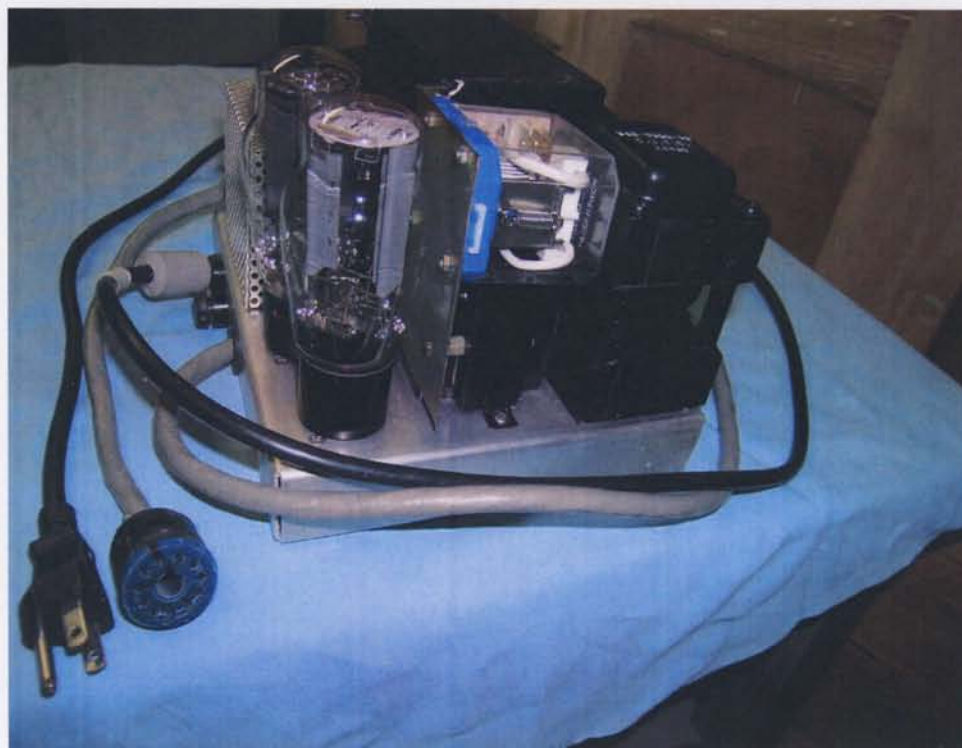
Vue arrière du relais; l'image est trompeuse mais les tubes ne touchent pas le support. Une autre solution serait de le monter vers l'avant, il y a assez de place entre la face avant même équipée d'un haut-parleur et le châssis de l'alimentation.
