European Collins Collector Association

## RESTAURATION D'UN 30L1 par F6CER

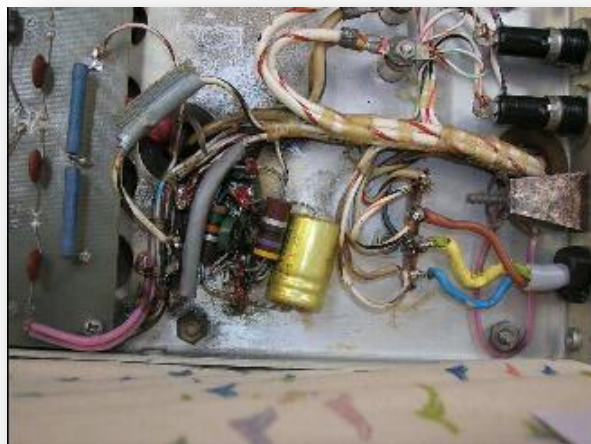
L'ouverture du coffret a effectivement révélé une conception assez particulière chez certains de la restauration à l'état d'origine et du parfait état de fonctionnement : Coté alimentation, quelques cicatrices d'un incendie mal maîtrisé étaient encore visibles, le vendeur devant seulement avoir un ou deux poils dans la main, ce qui est notoirement insuffisant pour confectionner un pinceau bien utile à un nettoyage, fut-il sommaire.

Le vieux ruban isolant entourant un des fils dénudés par le feu avait du commencer sa longue carrière dans un précédent montage abandonné à regrets, quant à la résistance de précision censée permettre la mesure de la haute tension, elle avait été remplacé par deux choses n'ayant ni la bonne forme, ni la bonne valeur ! le plus fâcheux étant finalement l'un des fils secteur tout juste enroulé sur une barrette à cosses et sur le point de reprendre sa liberté (suivez bien le fil marron sur la photo).

Dans le sinistre, les deux condensateurs céramiques sur l'arrivée secteur semblaient d'ailleurs avoir été perdus corps et biens.

Danger, 220V mobile !

Pas foncièrement grave tout ça mais bon .... Parfait état de fonctionnement qu'il disait !

La première partie de la remise en état peut donc commencer : En premier lieu, démontage total de la partie malade, nettoyage à l'alcool ménager, puis re-câblage un peu plus soigné avec quelques changements assez mineurs par rapport au montage original : certains des fils du transformateur d'alimentation se retrouvant trop courts après ablation de la partie brûlée.

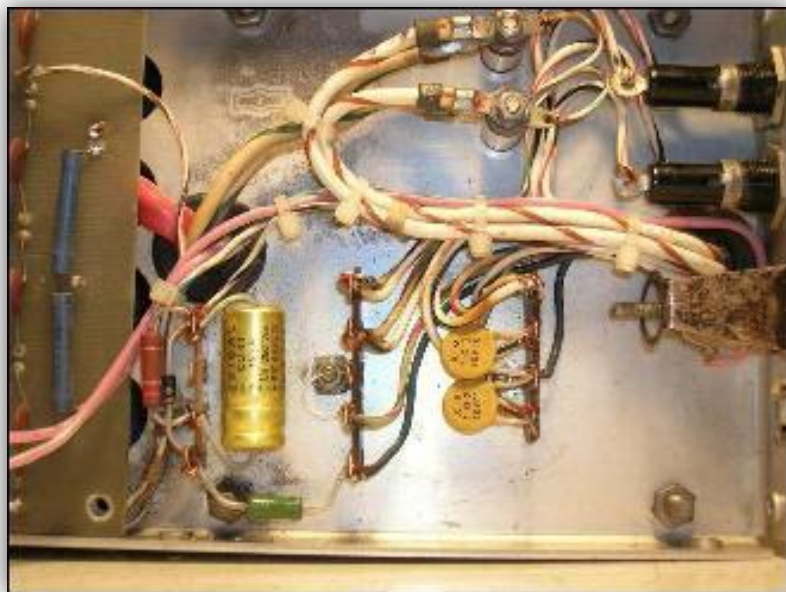
Un point important : à droite du condensateur chimique , le morceau de fil fin étamé entre la masse et une des cosses n'est pas juste un strap : c'est le fusible qui protège les 811A en coupant le retour à la masse du point milieu des filaments en cas de surcharge ou d'arc dans le circuit plaque : 2 à 2.5cm de fil étamé de diamètre 3/10° prélevés sur un morceau de fil de câblage multibrins font parfaitement l'affaire.

Fusible de protection des 811A

Evitez un fil trop court et trop gros qui ne protégerait rien du tout

Les deux condensateurs céramique de 10nF constituent un filtre secteur extrêmement embryonnaire, ils sont seulement là pour supprimer les pics de commutation dus aux diodes de redressement qui pourraient sans cela être rayonnés par les fils du réseau électrique.

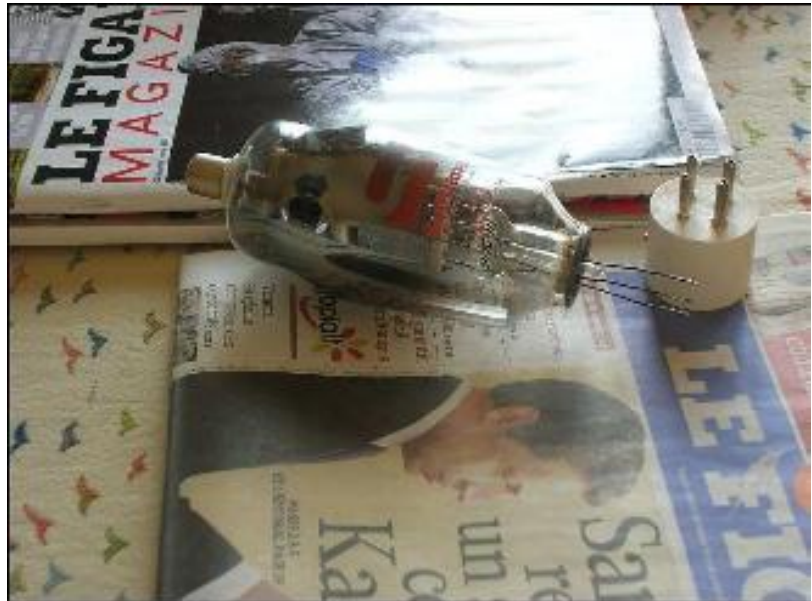
Les tubes en place sont des 811A Svetlana : sur les quatre, un ne s'allume pas et un autre a tendance à jouer les clignoteurs, trahison !

Un examen plus approfondi montre que la verrerie bouge dans le support : une pression légère et ..... le verre se sépare du culot.

La qualité de la soudure Russe serait elle aussi bonne que celle du caoutchouc à la fin de la guerre ? La question est d'importance et mérite réflexion, mais quoiqu'il en soit la réparation est facile : nettoyage, grattage, flux décapant et ... soudure bien de chez nous. Pendant qu'on y est, un peu de soudure sur les résistances antiparasites des plaques ne peut nuire : au diable les économies de bouts de chandelles, et puis ... puisque l'amplificateur est censé fonctionner avec quatre tubes, autant qu'ils soient tous branchés.

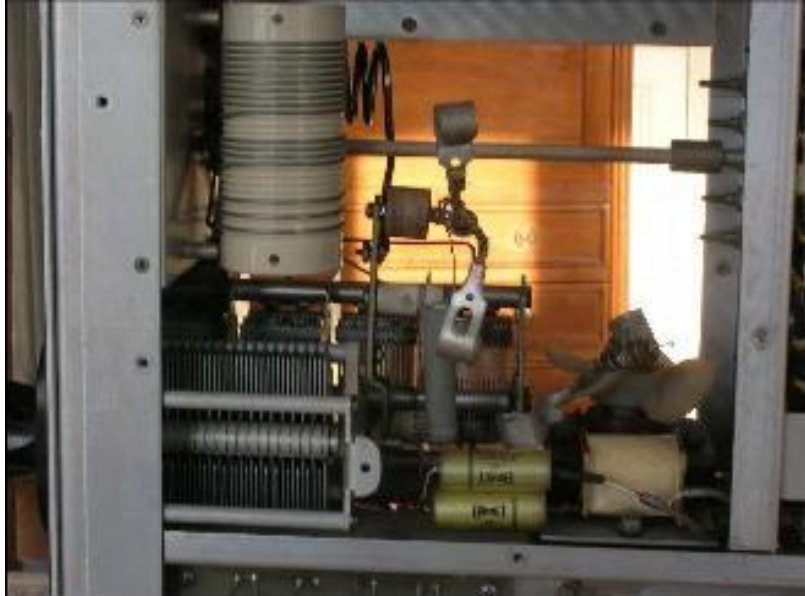
Une dernière curiosité, le ventilateur d'origine ayant certainement rendu l'âme avait été remplacé par un ersatz à pales de nylon calé par un bout de mousse, et dont la vitesse avait été réduite (un peu trop certainement) par deux condensateurs en série dans le 110V.

Exit les condensateurs et retour à la configuration d'origine avec des silent-blocks en caoutchouc (un vieux précepte d'OM chevronné dit que si l'on entend pas le ventilateur d'un ampli, c'est qu'il ne donne pas assez d'air et que les choses risquent de se gâter tôt ou tard)

Par chance, ce genre de ventilateur 110V à hélice métallique est un grand classique des défunts projecteurs de diapos des années 60 ! (10€ aux puces de Clignancourt)

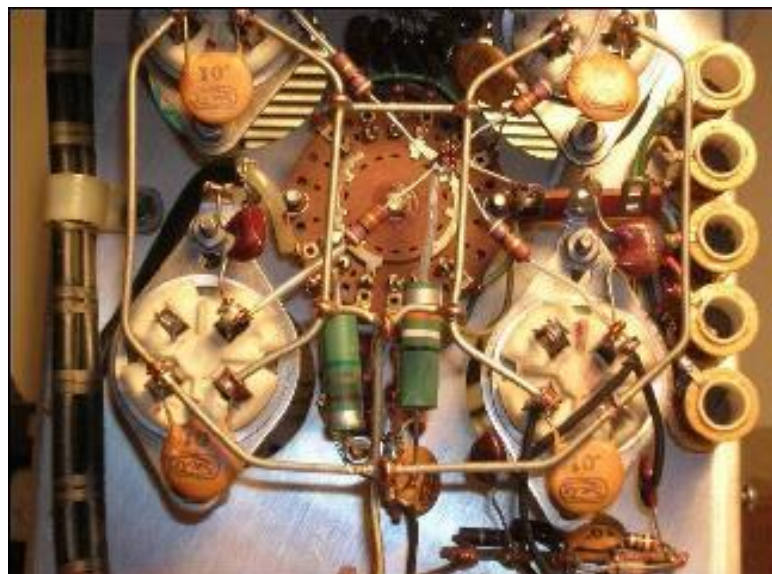
Autour des supports de tubes il est impératif de vérifier si les soudures et les composants n'ont pas trop souffert car cette zone atteint des températures élevées en fonctionnement.

La mesure des résistances d'équilibrage du courant grille, théoriquement des 47 Ohms, montre d'ailleurs des valeurs assez fantaisistes, entre 70 et 200 Ohms : ce genre de résistance au carbone aggloméré vieillit en général assez mal en présence de HF et de chaleur et doit être changé impérativement.

Si l'on a du mal à trouver des résistances au carbone aggloméré, on peut les remplacer par des résistances à couche métallique 2Watts (de BC composants par exemple) ces résistances de faible valeur ne sont pas trop selfiques et conviennent au moins jusqu'à une trentaine de Mhz

Eviter à tout prix les résistances bobinées beaucoup trop réactives et conservez la bonne symétrie du câblage.

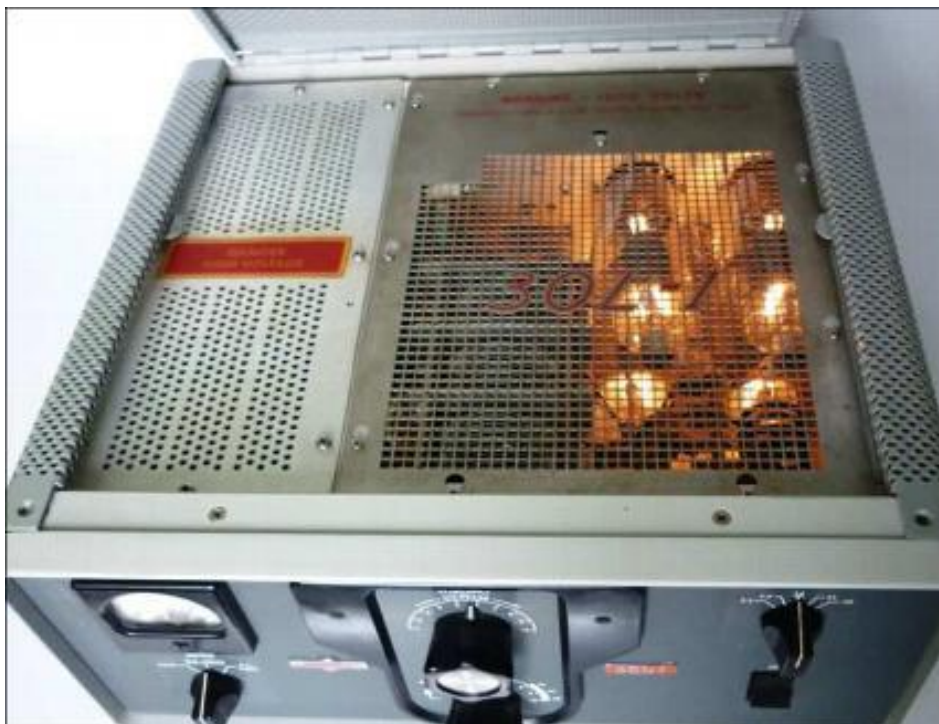
Avant de clore, j'en vois qui ne suivent pas bien, vous auriez pu me faire la remarque : et C18, et R16, qu'en fait-on si on a la manie du tournevis vengeur ?

Dans une triode, la capacité grille-plaque est relativement importante : les ingénieurs de chez Collins ont donc utilisé ce défaut pour prélever une partie de la tension HF de sortie et faire une contre-réaction embryonnaire en l'appliquant sur les grilles par le biais d'un diviseur capacitif : la capacité grille-plaque des quatre tubes d'un coté, et les quatre condensateurs C22, C23, C24, C25 de 220pF entre les grilles et la masse de l'autre coté. Cela améliore la linéarité et aussi offre un endroit pratique pour prélever la tension d'ALC par l'intermédiaire du pont capacitif C72 -C73. La tension d'ALC est donc prélevée à la sortie de l'ampli permettant ainsi une boucle de régulation complète (contrairement à la concurrence qui a choisi la solution de facilité de détecter seulement ce qui se passe à l'entrée !) Comme pour toute régulation, il faut déterminer un seuil d'action, c'est le rôle du potentiomètre ajustable R16

Nous avons vu qu'une partie de la tension de sortie était présente sur les grilles de commande des 811A : avec le pont C13 et C14, on en prélève une échantillon que l'on redresse à l'aide de CR17 de façon à obtenir une tension négative.

Avec le pont C18-C19 on prélève une petite partie du signal d'entrée que l'on redresse à l'aide de CR18 de façon à obtenir une tension positive.

Ces deux tensions sont additionnées par R19 et R20, puis appliquées au milliampèremètre, le tout formant un comparateur entrée/sortie : pour une valeur de gain déterminée, la tension résultante sera zéro.

- 1) La brutale : on règle l'amplificateur pour sa puissance de sortie maximum et on agit ensuite sur R16 de façon à diminuer la puissance de sortie de 5 à 10%
- 2) La technique : on attaque l'émetteur avec un générateur deux tons, on regarde la sortie de l'ampli à l'oscilloscope et on agit sur R16 pour avoir un beau signal bien propre, comme dans le livre, sans aplatissement des pointes
- 3) La prudente : dans le doute on peut aussi ne rien faire et penser que le réglage précédent était tout à fait satisfaisant !

Lorsque l'amplificateur est parfaitement réglé et linéaire, mesure faite au générateur deux tons et à l'oscilloscope, on ajuste C18 pour que le milliampèremètre reste au zéro (\*).
