European Collins Collector Association

RESTAURATION D'UN 30L1 par F6CER

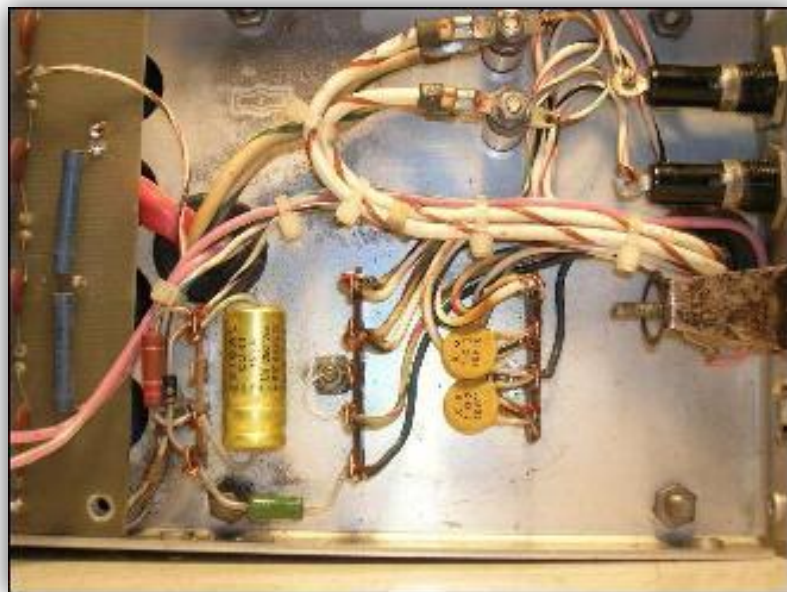
Un point important : à droite du condensateur chimique , le morceau de fil fin étamé entre la masse et une des cosses n'est pas juste un strap : c'est le fusible qui protège les 811A en coupant le retour à la masse du point milieu des filaments en cas de surcharge ou d'arc dans le circuit plaque : 2 à 2.5cm de fil étamé de diamètre 3/10° prélevés sur un morceau de fil de câblage multibrins font parfaitement l'affaire.

Fusible de protection des 811A

Evitez un fil trop court et trop gros qui ne protégerait rien du tout

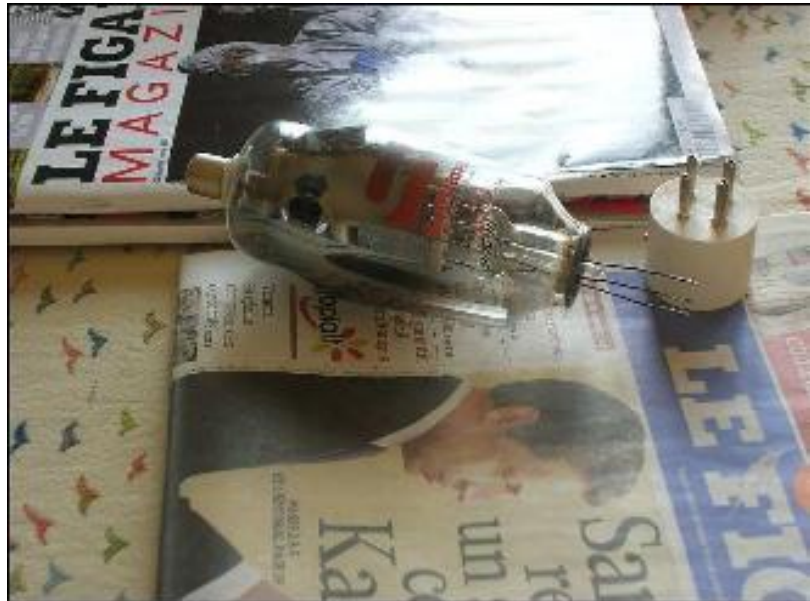
Les tubes en place sont des 811A Svetlana : sur les quatre, un ne s'allume pas et un autre a tendance à jouer les clignoteurs, trahison !

Un examen plus approfondi montre que la verrerie bouge dans le support : une pression légère et le verre se sépare du culot.

La qualité de la soudure Russe serait elle aussi bonne que celle du caoutchouc à la fin de la guerre ? La question est d'importance et mérite réflexion, mais quoiqu'il en soit la réparation est facile : nettoyage, grattage, flux décapant et ... soudure bien de chez nous. Pendant qu'on y est, un peu de soudure sur les résistances antiparasites des plaques ne peut nuire : au diable les économies de bouts de chandelles, et puis ... puisque l'amplificateur est censé fonctionner avec quatre tubes, autant qu'ils soient tous branchés.
