# COLLINS 75A-4

## Il restauro

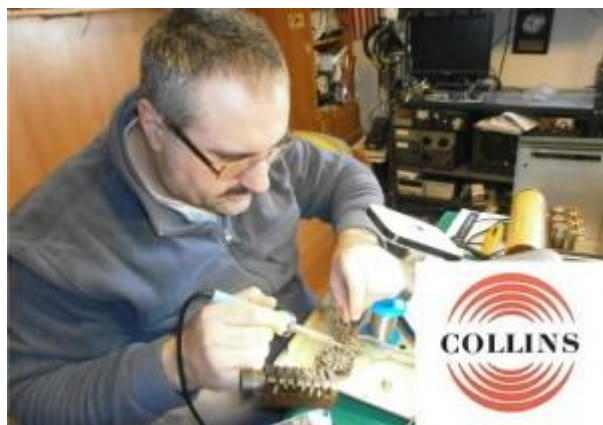
Con molta pazienza, ho smontato il frontale che mi ha permesso di riagganciare la funicella di cambio banda (previo caricamento della molla) e la sostituzione del commutatore di modo (S3). Di certo il commutatore era stato rotto dal precedente proprietario nel tentativo, non riuscito, di arrivare alla funicella e rimetterla in sesto. Il commutatore si trova infatti a un millimetro dallo chassis principale e quando si smonta o rimonta il frontale è facilissimo che urti il metallo. Ovviamente il wafer del commutatore, fatto in bakelite, ha sempre la peggio...

La funicella del cambio banda, per fortuna, non era rotta ma solo sganciata dalle pulegge. Per rimetterla in funzione è bastato ricaricare la molla del tamburo di gamma e riagganciare la funicella nelle due pulegge.

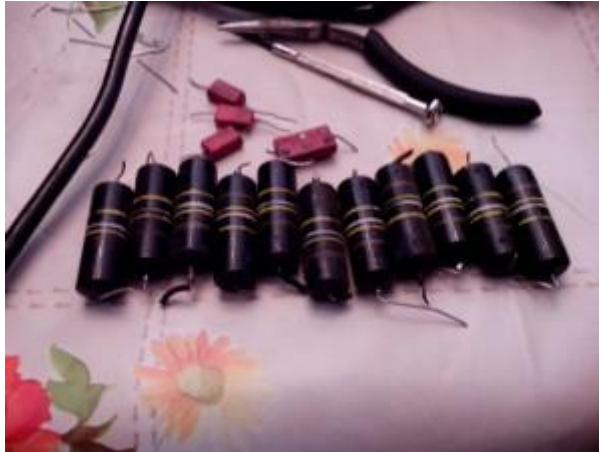
Il passo successivo è stato il famoso "recapping". In pratica, seguendo la logica e i consigli degli americani (CRA), ho sostituito i famosi "deadly seven" ovvero i 7 condensatori in mica e ceramici notoriamente fonte di problemi sui Collins 75A-4. Sempre ascoltando i consigli provenienti dagli States, ho sostituito anche le 12 "black beauties", ovvero i grossi e neri condensatori da 0.1 microF/600V che in molti casi sono in perdita. Questo lavoro "a tappeto" è una procedura preventiva che si consiglia di adottare su tutte le vecchie radio e serve a evitare futuri e gravi inconvenienti dovuti all'invecchiamento dei componenti.

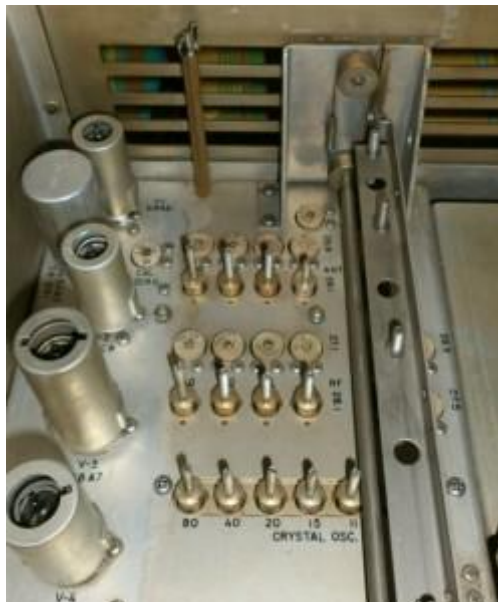
Terminato il recapping, sono passato alla lubrificazione delle parti meccaniche e alla pulizia dei contatti striscianti, potenziometri e commutatori. Operazione che ora era necessaria e propedeutica al passo successivo. Il 75A-4 ha una bella meccanica, diverse pulegge e perni che vanno oliati leggermente. Tutte le parti elettriche mobili vanno pulite con spray specifico e movimentate per bene.

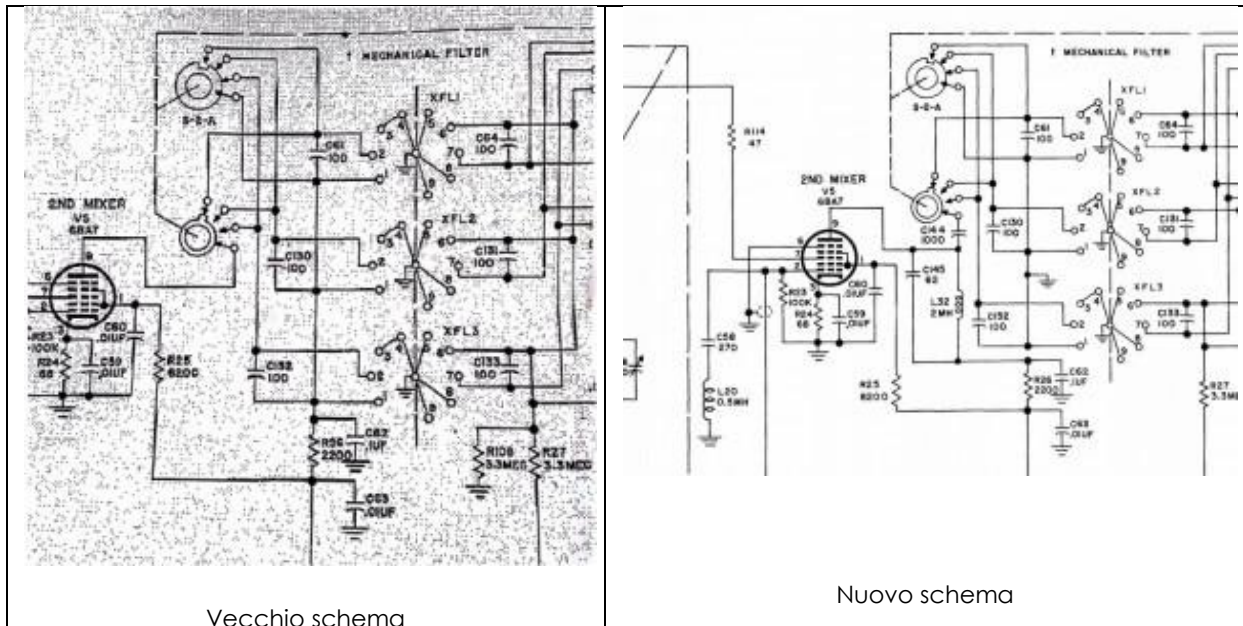
Nei primi 75A-4, la Collins decise di far circolare la tensione e corrente anodica del secondo mixer V5 nel commutatore di selettività e sui terminali dei filtri. Questa condizione, nel tempo, può cagionare guasti irreparabili nei filtri stessi. A partire dal SN 2500 la stessa Collins ricorse ai ripari, ponendo in atto una semplice modifica.

Essendo il mio 75A-4 uno delle prime serie (tre digit), ho dovuto apportare la modifica come dagli schemi seguenti:

In pratica si deve staccare l'anodica dai filtri (a valle di R26) e farla passare attraverso la nuova rete LC creata da L32 e C145 (risonanza parallelo 455 kHz, massima attenuazione alla IF). Nel mio caso ho impiegato una induttanza da 2,7 mH (milli-Henry) e una capacità di 47 pF. Questa rete LC non è altro che un trappola risonante a 455 kHz la quale serve a disaccoppiare la RF dalla DC, rappresentando una alta impedenza al segnale RF ma lasciando passare l'alimentazione in corrente continua verso la valvola V5. Il condensatore C144 crea invece il vero disaccoppiamento DC verso i filtri I.F., lasciando fluire il segnale RF verso i filtri ma bloccando la DC che altrimenti raggiungerebbe i filtri stessi.

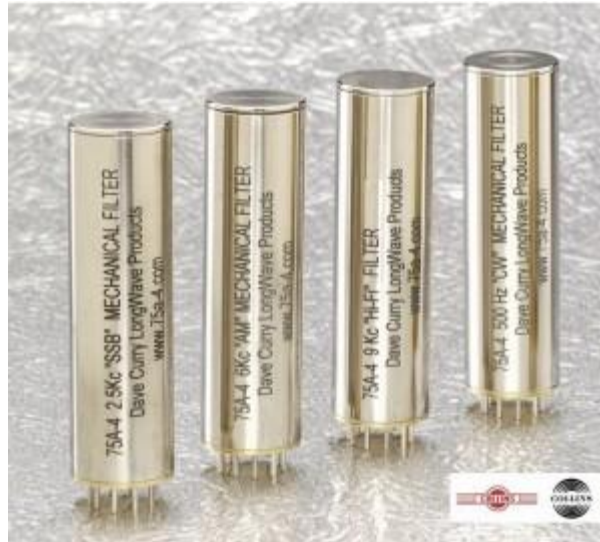
Come ultimo "upgrade" ho installato un filtro CW da 300 Hz. Si tratta di prodotti nuovi ma costruiti appositamente da Dave Curry (<http://www.75a-4.com>). Sono perfetti, garantiti per fornire le massime prestazioni.

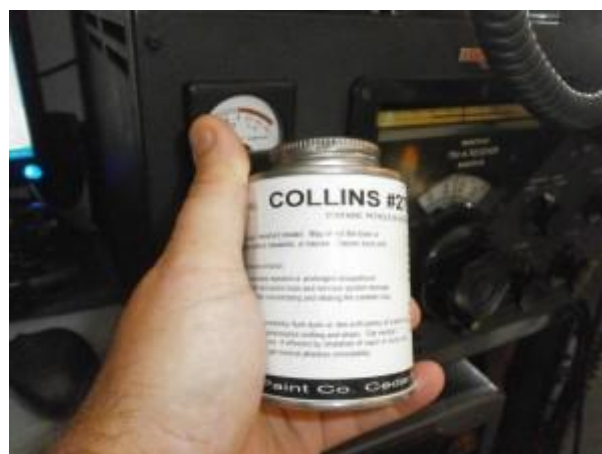
In generale, il ricevitore si presentava in ottime condizioni a parte alcuni segni del tempo sullo chassis esterno. Usando un piccolo pennellino e alcuni cotton-fioc, ho applicato in alcuni punti la vernice grigia specifica COLLINS #270 AIR DRY della Klinger Paint Co. di Cedar Rapids. La si può trovare su internet.

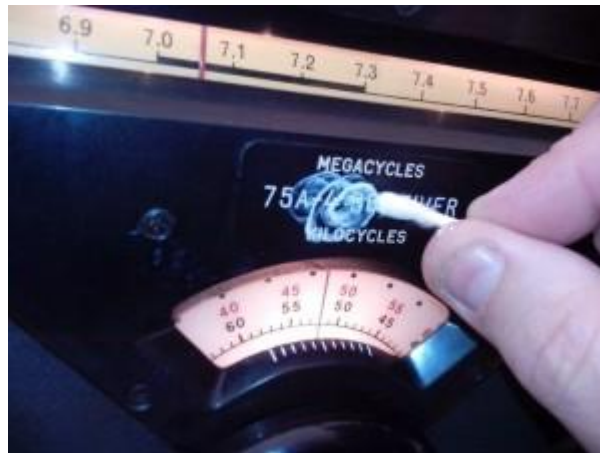
Ultimo ritocco estetico alla scritta sul frontale; con gli anni aveva perso un poco di "smalto"...

Si applica della Pasta di Struttura (io ho usato la marca Crelando), acquistabile presso le ferramenta o negozi per pittori. Si tratta di uno stucco bianco molto resistente che rimane fermo nelle incisioni plastiche, restituendo le scritte agli antichi splendori. Non è necessario rimuovere la vecchia scritta. Mediante un cotton fioc si applica la pasta sopra la vecchia scritta, si attende qualche minuto e poi si rimuove la pasta in eccesso usando uno o più cotton fioc puliti. Si può ripetere il procedimento più volte fino ad ottenere il risultato desiderato. La stessa operazione è valida per ricostruire le tacche bianche sulle manopole e i riferimenti kHz sul quadrante di sintonia.
