COLLINS 75A-4

Il restauro

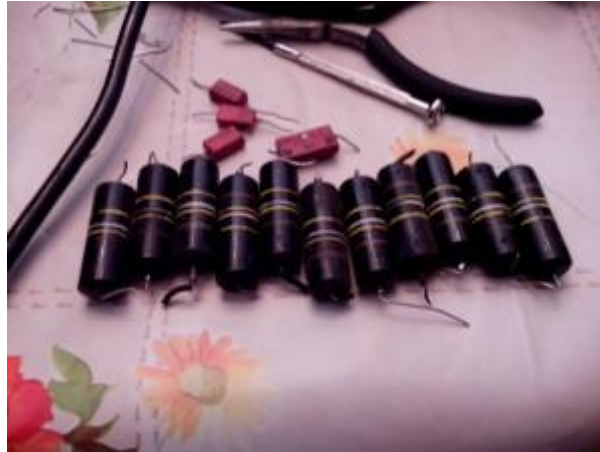
Il passo successivo è stato il famoso "recapping". In pratica, seguendo la logica e i consigli degli americani (CRA), ho sostituito i famosi "deadly seven" ovvero i 7 condensatori in mica e ceramici notoriamente fonte di problemi sui Collins 75A-4. Sempre ascoltando i consigli provenienti dagli States, ho sostituito anche le 12 "black beauties", ovvero i grossi e neri condensatori da 0.1 microF/600V che in molti casi sono in perdita. Questo lavoro "a tappeto" è una procedura preventiva che si consiglia di adottare su tutte le vecchie radio e serve a evitare futuri e gravi inconvenienti dovuti all'invecchiamento dei componenti.
